Erosión hídrica en cárcavas y barrancos de la provincia de Segovia, España

José Francisco Martín Duque

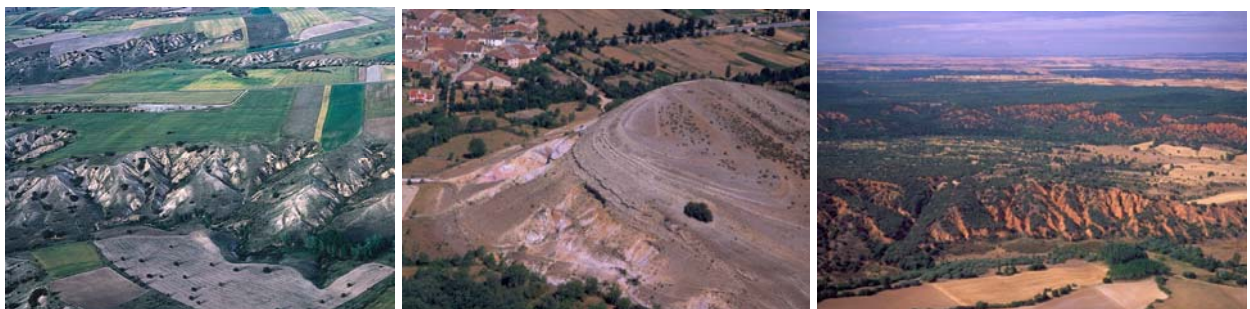
Figura 1. Tipologías de cárcavas y barrancos en el piedemonte norte de las sierras de Guadarrama, Somosierra y Ayllón (provincia de Segovia). A) Izquierda, cárcavas sobre arcosas en las laderas del río Chico (Ituro y Lama y Zarzuela del Monte). B) Centro, cárcavas sobre arenas silíceas en las inmediaciones de Valle de San Pedro. C) Derecha, cárcavas sobre la ladera derecha del río Serrano, entre Soto de Sepúlveda y Castillejo de Mesleón. Centro y derecha, fotos de Justino Díez (en Díez y Martín Duque, 2006).

- (1) Cárcavas sobre sedimentos arenosos arcósicos, que incluyen cantos y bloques de granito, gneis y cuarzo, de edad Mioceno (ITGE, 1990). Estos sedimentos se depositaron en sistemas de abanicos aluviales que emergían del levantamiento de la sierra de Guadarrama al Sur. El paisaje se caracteriza aquí por cultivos de cereales sobre un relieve ondulado de lomas y vaguadas, sólo interrumpido por la red fluvial. En ese sector, la vertiente derecha del arroyo Chico o Piezga (entre las localidades de Ituro y Lama y Monterrubio) muestra los mejores ejemplos de formas y procesos en *gullies* (Figura 1 A).

- (2) Cárcavas sobre arenas silíceas, arcillas y gravas de edad Cretácico superior. Este sustrato arenoso forma una secuencia deposicional de aproximadamente 70 metros de espesor, delimitada por dos superficies de erosión. Estos depósitos tienen características litológicas típicas de las facies Utrillas (ITGE, 1991). Las cárcavas sobre este tipo de materiales son muy abundantes en la comarca de Pedraza, en el piedemonte del río Cega, zona centro sur de la provincia de Segovia (Figura 1 B).

- (3) Cárcavas sobre materiales areno-arcillosos de edad Neógeno (depósitos de “la raña” e inmediatamente inferiores), al pie de Somosierra. Son muy características en la margen derecha del río Serrano, entre Soto de Sepúlveda y Castillejo de Mesleón (Figura 1 C).

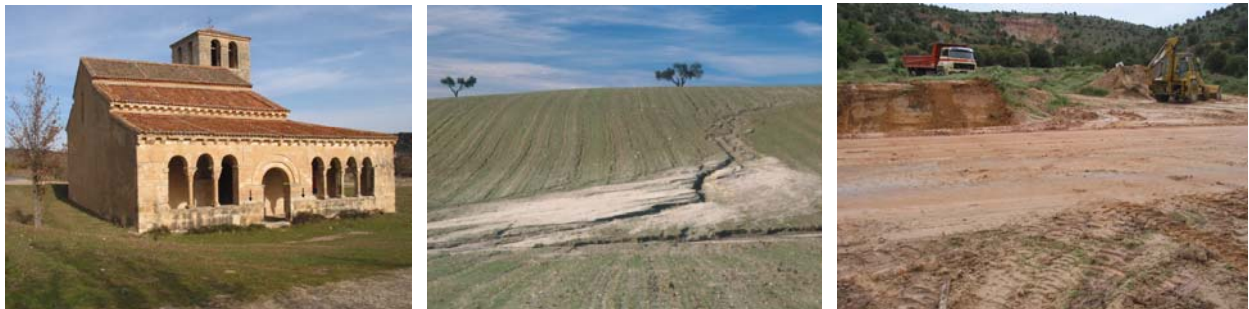
Figura 2. A) Izquierda, Iglesia románica de Nuestra Señora de las Vegas, construida en el siglo XII sobre la base de una ladera arenó-arcillosa en Requijada. Cuando fue restaurada, en la década de 1970, se encontraba enterrada por 105 centímetros de depósitos arenosos de un cono aluvial procedente de un barranco próximo (las flechas negras verticales indican este nivel). B) Centro, degradación del suelo por procesos de erosión hídrica en las campiñas que circundan las cárcavas de Ituerto y Lama (Segovia). C) Derecha, carretera que une las localidades de La Velilla y Pedraza (Segovia), que quedó completamente cubierta por sedimentos de un cono aluvial procedente de una cárcava próxima (que puede observarse al fondo, en el centro de la imagen).

Los procesos geomorfológicos que tienen lugar en el ámbito de influencia de estas cárcavas producen dos tipos de afecciones a las actividades humanas: por un lado producen pérdidas de suelos agrícolas y forestales (Figura 2B) y por otro lado constituyen un riesgo natural, fundamentalmente de pérdidas económicas (Figura 2C).

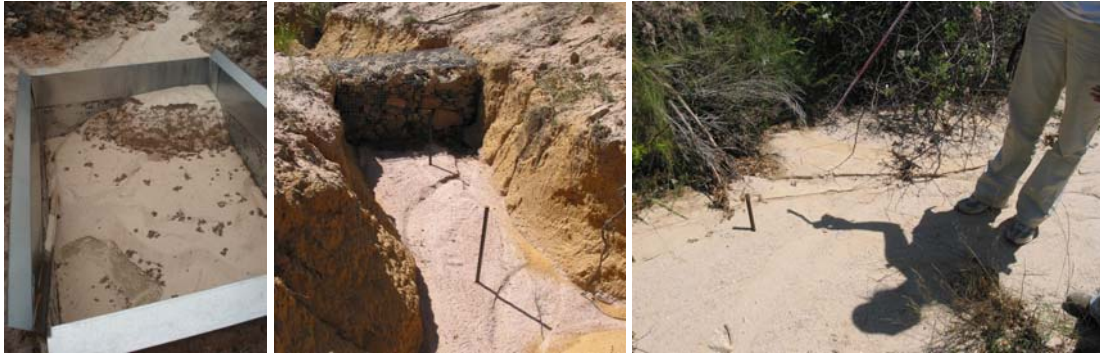
Figura 3. A) Trampa de sedimentos construida con chapa galvanizada (El Arenal, Segovia). B) Gavión construido en un canal de incisión, que actúa como trampa de sedimentación (Alameda, Segovia). C) Varilla situada en el fondo de un canal arenoso en Ituero y Lama; en el caso que muestra la imagen, la varilla ha quedado enterrada varios centímetros con respecto a su posición original, tras un evento tormentoso; el espesor concreto de sedimentación queda registrado por una arandela, ahora enterrada, que marca la posición inicial del fondo del canal, y que es preciso desenterrar para conocer su posición.

En el marco del proyecto de investigación CGL2006-07207 se están llevando a cabo estudios con el objetivo de estudiar la actividad geomorfológica de estas cárcavas en términos de tasas de actuación de los distintos procesos que movilizan sedimentos, intensidad de los procesos, frecuencia de ocurrencia de los mismos, y conectividad entre los distintos procesos. Se utilizan para ello distintas técnicas: trampas de erosión (figuras 3 A y B), sistemas de varillas y arandelas para registrar los procesos de encajamiento y relleno de los fondos arenosos de los barrancos (figura 3 C), técnicas dendrogeomorfológicas (Bodoque *et al.*, 2005), topografía de detalle (escáner láser) para realizar seguimientos de variaciones topográficas, entre otras.
